Objemová studie

Akce: Odstranění havarijního stavu střechy
kostela Nejsvětější Trojice ve Valašském Meziříčí

Objednatel: Muzeum regionu Valašsko, p.o. Vsetín

Zpracovatel: Profix, s.r.o. Bystřice pod Hostýnem

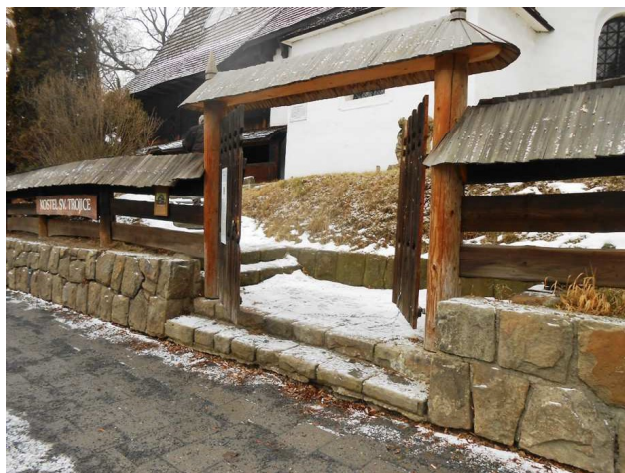
1. Vstup do areálu, subtilní brána, schody neumožňující bezbariérový přístup

K objektu je třeba vybudovat bezbariérový přístup z veřejného chodníku. Stávající vstup bude rozšířen a opatřen zpevněnými vraty vsazenými do zděných pilířů. Terénní přístupové schodiště bude nahrazeno rampou s kamennou dlažbou. Výškový rozdíl terénu a rampy bude překonán kamennou opěrnou zdí.
Při těchto pracích je třeba uvažovat s archeologickým průzkumem.

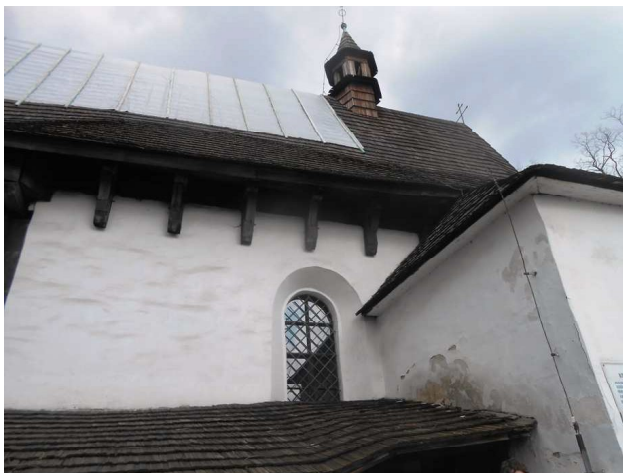
Omítky jsou nad podlahou a terénem degradovány zemní vlhkostí na výšku 30-50 cm. Západní zdi přístaveb provlhlávají srážkovými vodami, které stékají ze střechy sakristie a kaple bez zachycení dešťovými žlaby a odrážejí se od střechy ochozu.

Celá střecha kostela je krytá šindelem na latích. V hřebeni je otevřena mezera, kterou do objektu soustavně a dlouhodobě zatéká. Mezera v hřebeni bývá zakrývána plachtami, které však nemají dlouhou trvanlivost. Plachty se trhají a v místech jejich poruch je zatékání o to větší. Kromě toho jsou patrné lokální poruchy v šindelové krytině a její velká degradace na jižní straně.

4. Zakrytí porušené střechy fólií v roce 2015, degradované omítky kaple nad ochozem

Vnější omítky budou v místě trhlin a jejich armování opraveny vápennou omítkou. Zdegradované omítky nad střechou ochozu i nad terénem musí být odstraněny a nahrazeny vápennou sanační omítkou. Opravená fasáda bude sjednocena vápenným nátěrem.

Na celém objektu bude vyměněna šindelová krytina, která bude položena na nové laťování. Při překládce je nutno chránit střechu plachtami proti zatékání. Všechny dřevěné prvky střechy včetně střešních konzol na fasádě budou chemicky ošetřeny bezbarvým chemickým nátěrem proti působení dřevokazných činitelů.

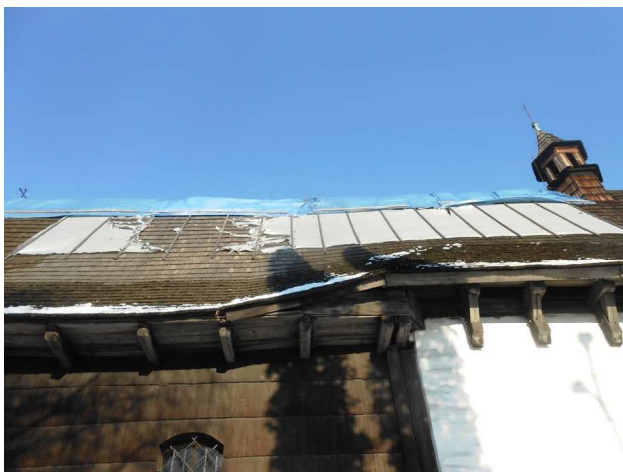
5. Potrhaná fólie na střeše v roce 2017

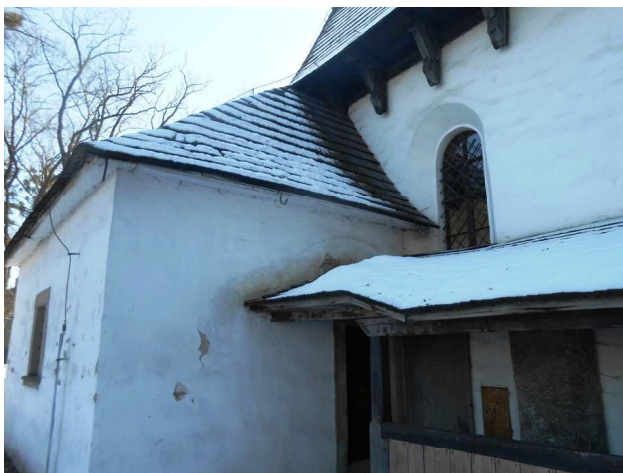
6. Degradované omítky sakristie nad ochozem

Okapy střech přístaveb na západní straně nad ochozem budou opatřeny dřevěnými dlabanými žlaby s funkcí chrliče odvádějícího dešťovou vodu mimo objekt.

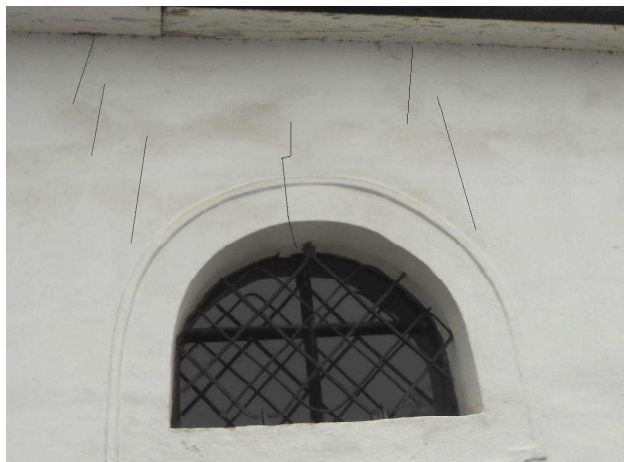
Jedná se o presbytář, sakristii a kapli sv. Kříže. Ve zdivu presbytáře i obou přístaveb jsou v místě oslabení okenními otvory patrný svislé trhliny tl. do 5 mm, které jsou na vnějším líci více rozevřené než na líci vnitřním. Trhliny sice nemají havarijní charakter, ale jejich větší četnost nad okny svědčí o roztlačení zdiva střechou a klenbou v případě kaple.

7. Trhliny nad oknem kaple

Svislé trhliny nad okny presbytáře, sakristie i kaple sv. Kříže budou na vnější fasádě sanovány helikální výztuží, která bude osazena pod omítku do vodorovných spár mezi kameny a cihlami. Jedná se o nerezové šroubovice, které jsou osazovány do vyčištěných spár na mírně rozpínavý polymercementový tmel. Tato úprava je překryta omítkou. Rozsah armování je zakreslen na přiložených pohledech.

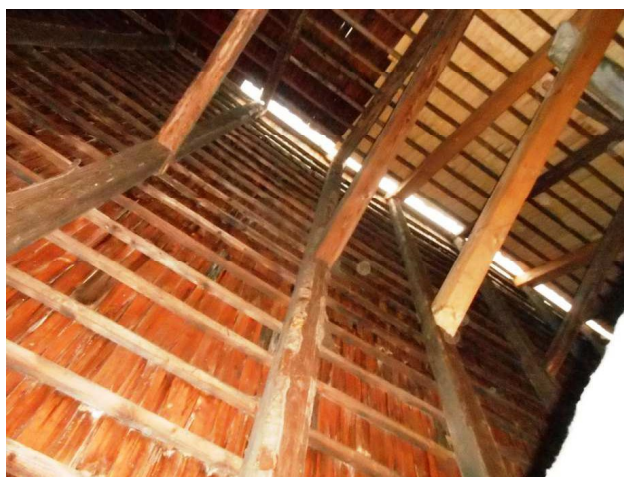
Nad hlavní lodí je hambalkový krov vyztužený stojkami a rozšířený námětky. Krokve i stojky jsou navázány na prvky trámového stropu. Tyto konstrukce jsou na okrajích značně rozvolněné. Podélné ztužení ve střešní rovině je zajištěno pouze šikmými fošnami. Většina námětků a část krokví je z nekvalitního nehraněného řeziva se zbytky kůry, pod kterou se zdržuje dřevokazný hmyz.

8. Odkrytí hřebene,
nehraněná krokev s kůrou, nový hambalek

Nehraněné prvky se zbytky kůry budou nahrazeny zdravým řezivem. Dále je nutno doplnit vyřezanou část plné vazby nad presbytářem. Předpokládaný rozsah výměn je 30%. Všechny části krovu musí být očištěny a ošetřeny bezbarvým chemickým nátěrem proti působení dřevokazných činitelů.

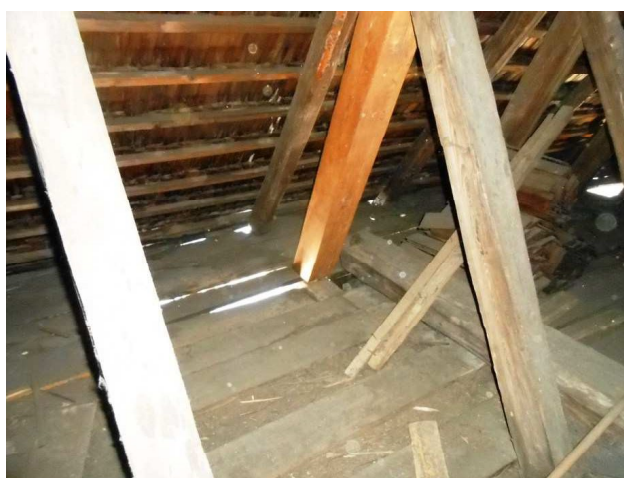
9. Rozvolněné konstrukce střechy v oblasti okapu,
nehraněný námětek s kůrou, nová krokev

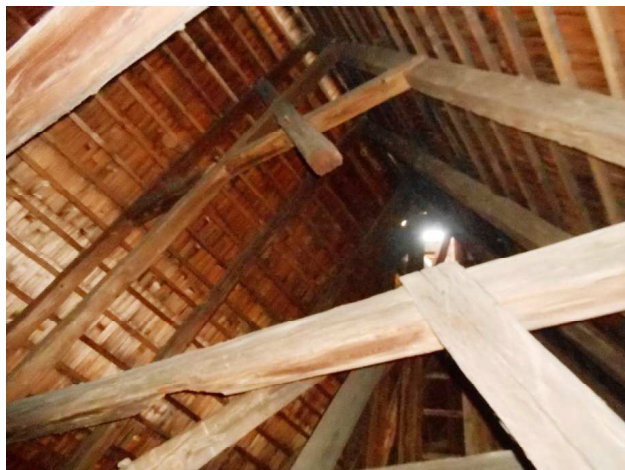
Nad presbytářem je řešen vaznicový krov s plnými vazbami. Podélné ztužení vaznicemi je doplněno vynášecí konstrukcí sanktusníku. Část příčného ztužení nad presbytářem je vyřezána. Krokve a vzpěry jsou z velké části z nekvalitního dřeva s kůrou, pod kterou se nacházejí ložiska dřevokazného hmyzu.

10. Vyřezaná plná vazba nad presbytářem

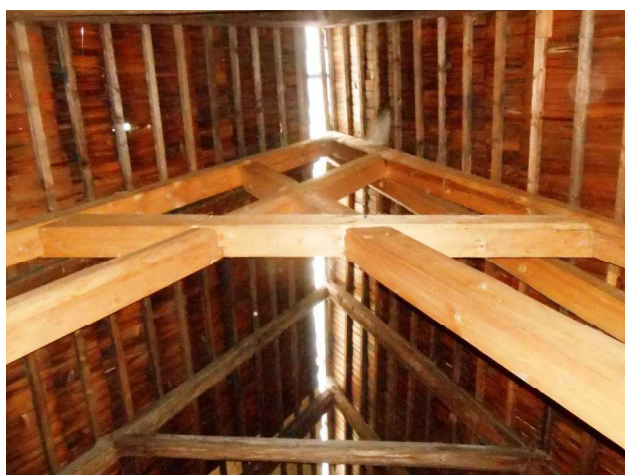
11. Plná vazba nad presbytářem z nového dřeva, odkrytí hřebene

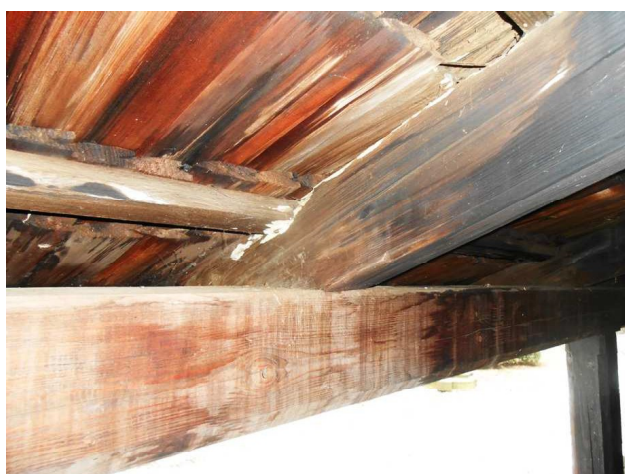
kolem hlavní lodi. Celodřevěná konstrukce včetně pultové střechy kryté šindelem. Dřevěné prvky značně zdevastované srážkovou vlhkostí. V jižní části zjištěna plíseň u třetí krokve od vstupu do kaple sv. Kříže.

12. Plíseň na krokvi ochozu na jižní straně

Na ochozu budou vyměněny dřevěné nosné prvky narušené vlhkostí a následnou plísní. Předpokládaný rozsah výměny je 10-20%. Budou zkontrolovány spoje prvků. Všechny dřevěné prvky budou ošetřeny bezbarvým chemickým nátěrem.

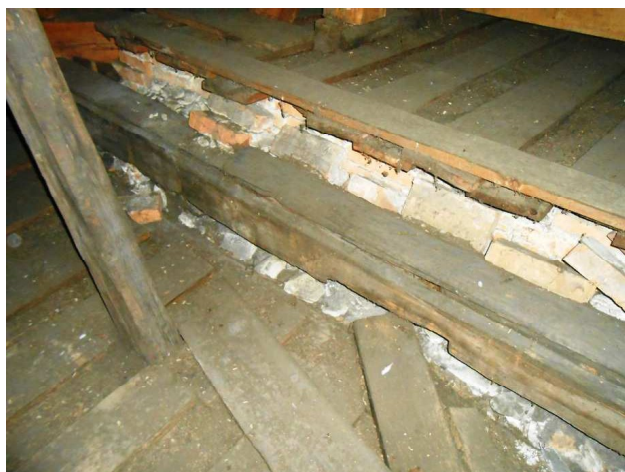
13. Rozvolněná nadezdívka vítězného oblouku, uvolněné konstrukce dřevěného stropu v půdním prostoru

Dřevěný strop nad hlavní lodí a presbytářem bude opraven v souvislosti s kontrolou spřažení stropních trámů s nosnými prvky krovu. Záklop bude zdemontován a budou zkontrolovány případně opraveny všechny spoje. Podhledy stropních trámů narušené hřebíky nebudou upravovány. Všechny dřevěné prvky budou ošetřeny bezbarvým chemickým nátěrem proti působení dřevokazných činitelů.

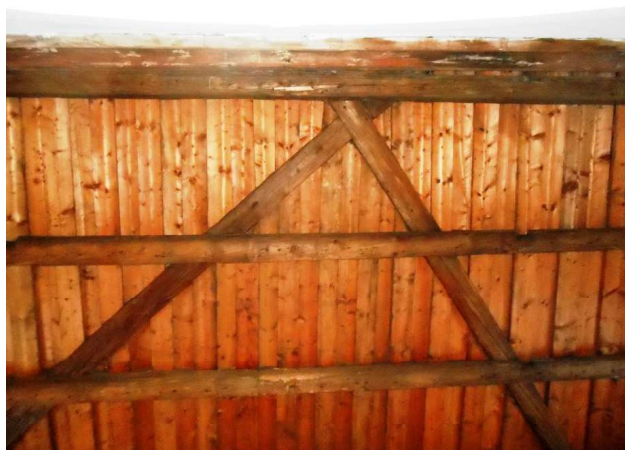
Strop nad presbytářem i hlavní lodí je dřevěný trámový. Trámy nesou v podhledu stopy hřebíků po odkrytém podhledu.

14. Odkrytý trámový strop nad hlavní lodí se zbytky hřebíků v trámech

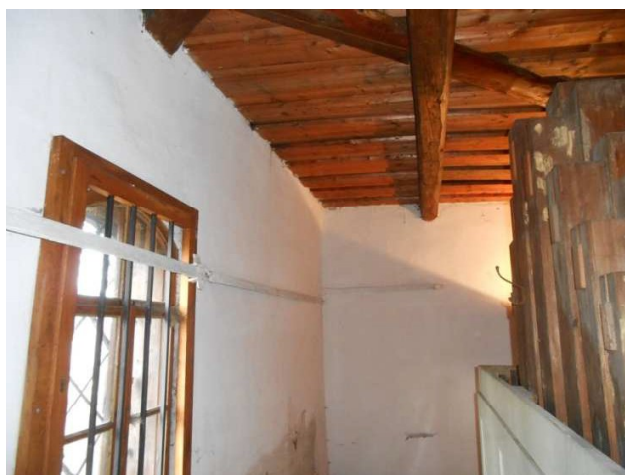
V patře na kůru je patrné sepnutí západního průčelí ocelovou pásovinou. Vlastní nosná konstrukce kůru neumožňuje přístup většího počtu lidí.

15. Sepnutí západního průčelí

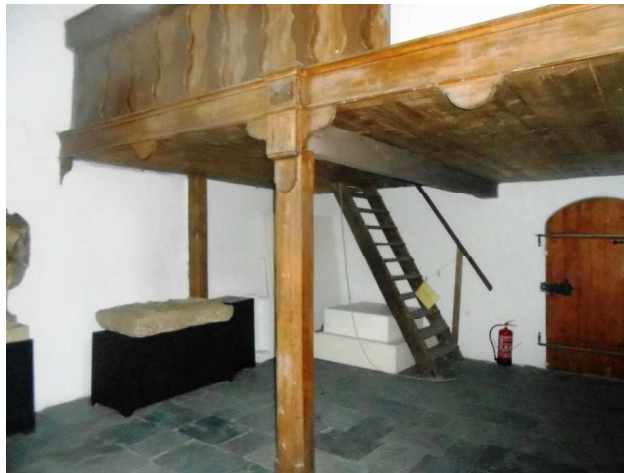
Dále byl kontrolován stav konstrukce kůru z hlediska její únosnosti. Předběžným posouzením bylo zjištěno, že kůr nemůže být zatěžován zvýšeným provozem lidí při kulturních akcích.

16. Nosná konstrukce kůru

Stávající stropní konstrukce kůru musí být pro uvažovaný provoz zesílena ve stropních trámech i v průvlacích. Pro zesílení stropních trámů bude zdemontován podhled a s trámy budou spřaženy fošnové příložky. Tato úprava nebude patrna, protože trámy budou zpětně ukryty mezi fošnovou podlahou a deskovým podhledem. Zesílení průvlaků je uvažováno jejich podepřením novými sloupky uprostřed rozpětí. Všechny dřevěné prvky budou ošetřeny bezbarvým chemickým nátěrem.

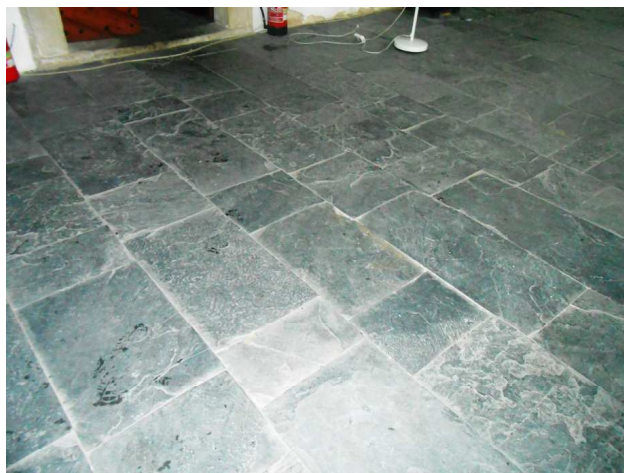
V celém objektu je novodobá kamenná dlažba z břidlicových desek kladených na nepravidelnou vazbu. Dlažba je v interiéru kostela zvlněná, místy jsou desky uvolněné a porušené. Pod deskami se vytvářejí kaverny v důsledku nerovnoměrného poklesu šterkopískového polštáře, který zakryl výkopy pro archeologický průzkum.

17. Zdeformovaná kamenná dlažba presbytáře

Dlažba z břidlicových desek bude srovnána přeskládáním na zhutněný štěrkopískový polštář. Porušené desky budou opraveny nebo nahrazeny novými. V rámci této úpravy mohou být provedeny u obvodových zdí kanálky pro zásuvkové rozvody.

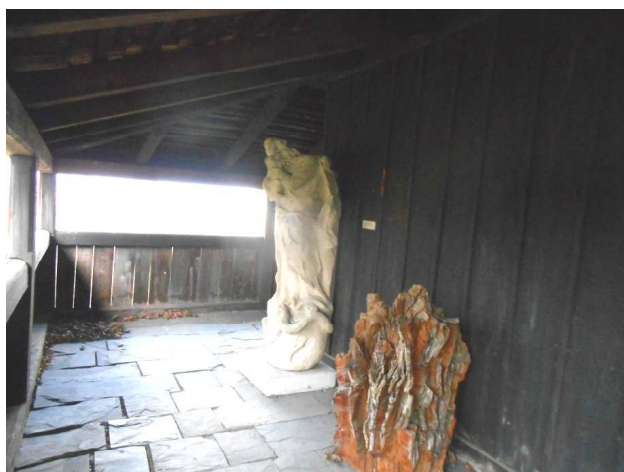
Stejná dlažba v ochozu je rozvolněná. Výrazné poklesy na vnější straně jsou a jsou způsobovány podmáčením

18. Rozvolněná kamenná dlažba ochozu
